Pientalojen perustusten ja tuulettuvan alapohjan korjaus

Kosteustekninen toiminta

OPINNÄYTETYÖT, RAKENNUSTERVEYS 2012

ITÄ-SUOMEN YLIOPISTO
Koulutus- ja kehittämisspalvelu
Aducate

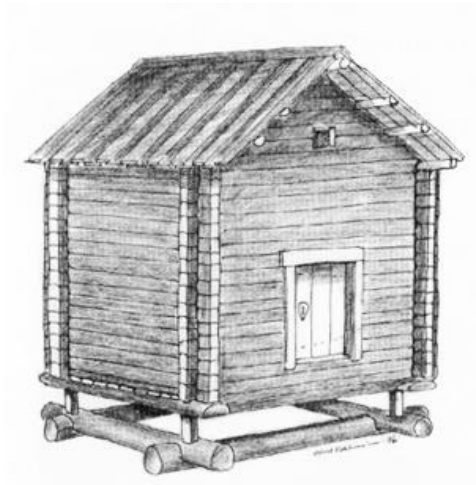
Kuva 1. Entisaikainen "pilariperustus". Alimmat, maassa makaavat hirret uusittiin aika-ajoin. Pohjois- ja Länsi Suomessa harrastettiin paljon tämän kaltaisia jalallisia aittoja. Kapeiden tolppien päällä ns. hiirilaudat, jotka estivät hirten päästyn aittaan (Kolehmainen 1997).

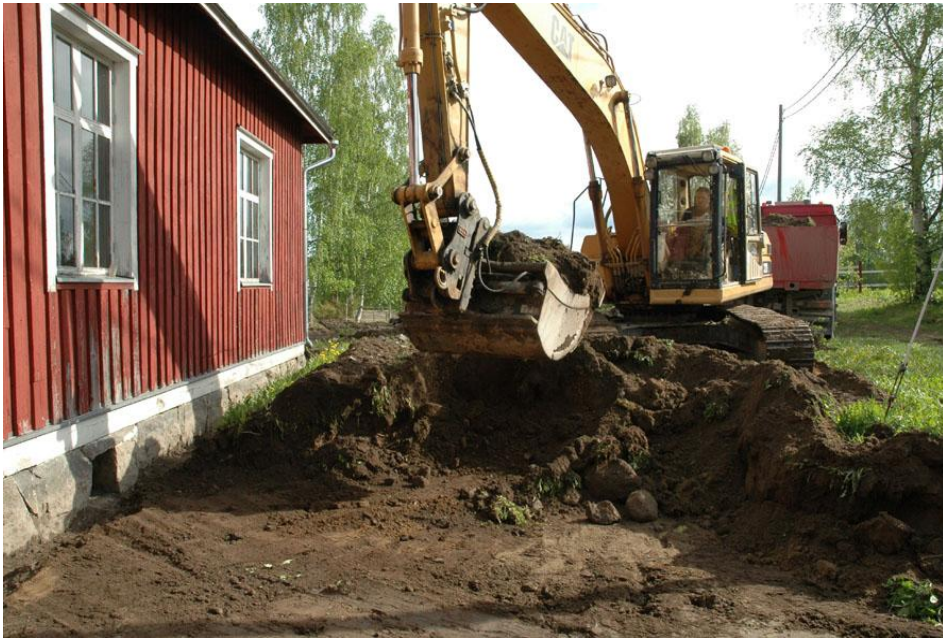
Kuva 10. Maanpinnan madallusta. Pihaa on jossain vaiheessa täytetty reilusti, hieman kauempaa talosta jopa 50 – 100 cm (JR).

Vanhempaa rakennusta kunnostettaessa on rakennusta ympäröivä maanpinta voinut nousta useita kymmeniä senttejä. Maanpintaa joudutaan usein madaltamaan perustusten kunnostuksen yhteydessä, joskus hyvinkin laajalta alalta, jotta riittävät pinta-kaadot saadaan aikaiseksi.

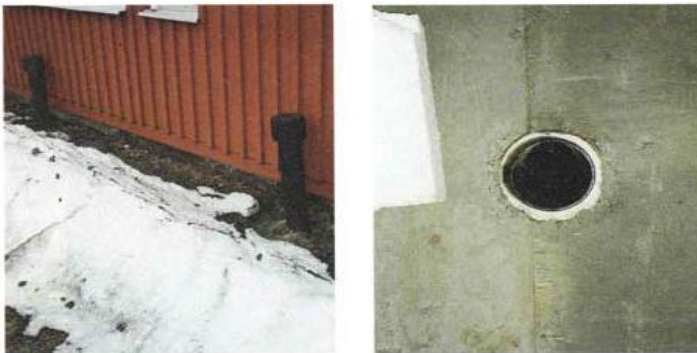
Kuva 14. Ryömintätilan tuuletusputket. Vasemmalla kuvassa on putket ulkopuolelta ja oikealla kuvassa on putken pää ryömintätilassa (Ympäristöopas 28, 1997). Kuvassa ympäröivä maanpinta on nostettu lähes puuverhoukseen asti.

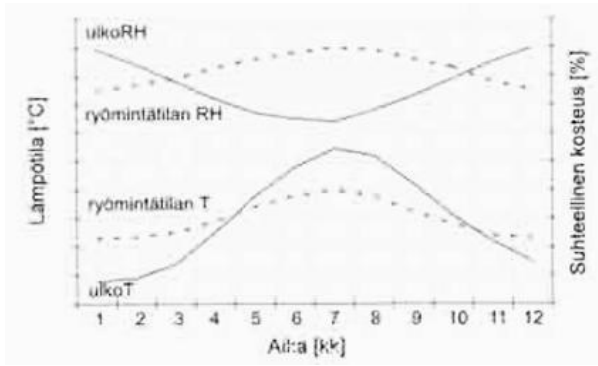
Kuva 16. Periaatekuva ulkoilmaan tuuletetun ryömintätilan ilman lämpötilan ja suhteellisen kosteuden vaihtelusta vuoden aikana (Ympäristöopas 28, 1997). Kuvaajan perusteella voidaan arvioida reilumman tuuletuksen kuivattavan ryömintätilaa maaliskuulta lokakuulle asti. Talven aikana normaali tuuletuksella ryömintätila on ulkoilmaa kuivempaa.

Tuulettuvan alapohjan ongelmat ilmenevät yleensä kesällä. Tuulettuva alapohjan ollessa vielä kylmä talven tai pitkän viileän kauden jälkeen, voi alapohjaan virtaavan lämpimämmän ilman kosteus tiivistyä viileämpiin alapohjarakenteisiin, vettä kondensoituu lämpimästä ulkoilmasta kylmiin pintoihin. Ryömintätilan kesäaikaista lämpötilaa voidaan nostaa eristämällä maapohja tehokkaammin, tällöin maapohjan ryömintätilaa viilentävä vaikutus pienenee, ja alapohjan rakenteet lämpenevät nopeammin ulkoilman vaihtelujen mukaan, eikä kondensoitumista tapahdu. Viileämpänä pysyvä maanpinta myös haihduttaa kosteutta vähemmän. Paras routaeriste maapohjaa vasten on kevytsora, joka hygroskooppisena tasaa maaperän kosteutta, eikä muodosta tiivistä kerrosta, joka keräisi kosteutta. Kevyt sora myös muotoutuu etenkin vanhojen rakennusten ryömintätiloissa paremmin epätasaiseen, joskus kiviseen maapohjaan. Suuret, tukevasti maassa olevat ja kevytsoran peitteen yläpuolelle nousevat maakivet pysyvät hyvin pitkään kylminä talven jälkeen. Näihin kylmiin kiviin

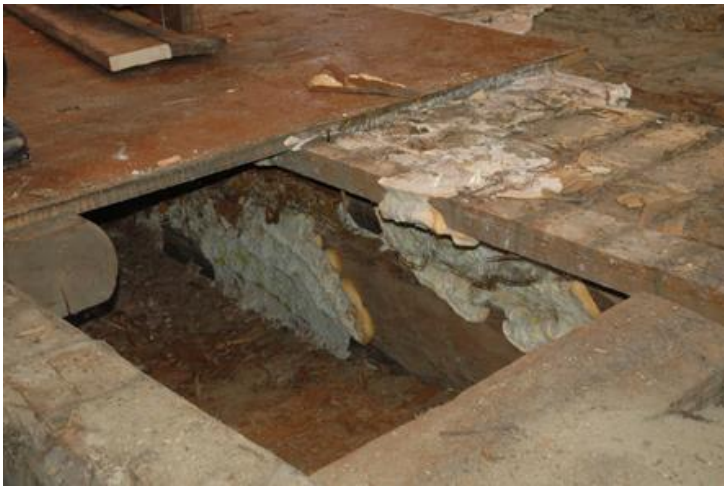
Kuva 25. Kirkon lattian alta paljastunut lattiasieni vaurio (JR).

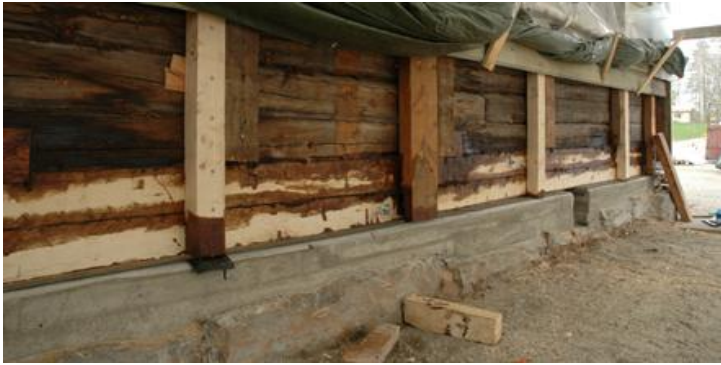
Kuva 26. Kirkon kivijalan korotus ja alimpien hirsien vaihto (JR).
