**DENDROKRONOLOGIAN LABORATORIO
EKOLOGIAN TUTKIMUSINSTITUUTTI
BIOTIETEIDEN TIEDEKUNTA, JOENSUUN YLIOPISTO**

Museoviraston Rakennushistorian osaston Oulun Pakkahuoneenkadun arkeologisen valvonnan puunäytteiden iänmääritys, dendrokronologiset ajoitukset FIO4401-FIO4405. Dendrokronologian laboratorion ajoitusseloste 358.

JOENSUUN YLIOPISTO Biotieteiden tiedekunta Ekologian tutkimusinstituutti			DENDROKRONOLOGIAN LABORATORIO							
PUULUSTOAJOITUKSEN SELOSTE						N:o 358		Näytteet: FIO4401-FIO4405		
Kohde: Arkeologisen valvonnan 2009 puunäytteet								Tunnus: FIO44		
Paikka: Pakkahuoneenkatu						Kunta: Oulu				
Työn tilaaja: Museovirasto Rakennushistorian osasto/Marika Hyttinen						Sopimus: 25.8.2009				
Näytteenotto: Pentti Zetterberg			N-lkm⁰: 5/5		Näytteiden säilytys: Dendrokronologian laboratorio					
Puulajianalyysi: Pentti Zetterberg			Lustomittaus: Pentti Zetterberg				Ajoitus: Pentti Zetterberg			
N:o	Sijainti kohteessa:¹	Sp.²	lkm.	mean	s.d.	a.c.	m.s.	vuodet	Pt.³	Puun kaatoaika⁴
01	DN2 DR1 pyöröhirsisataso	1	148	70.6	28.4	.802	.223	1665-1812	2/3	0-5 vuotta 1812 jälkeen
02	DN4 DR2 pyöröhirsisataso	1	85	127.6	82.6	.903	.216	1725-1809	3A	3-10 vuotta 1809 jälkeen
03	DN7 DR14 m

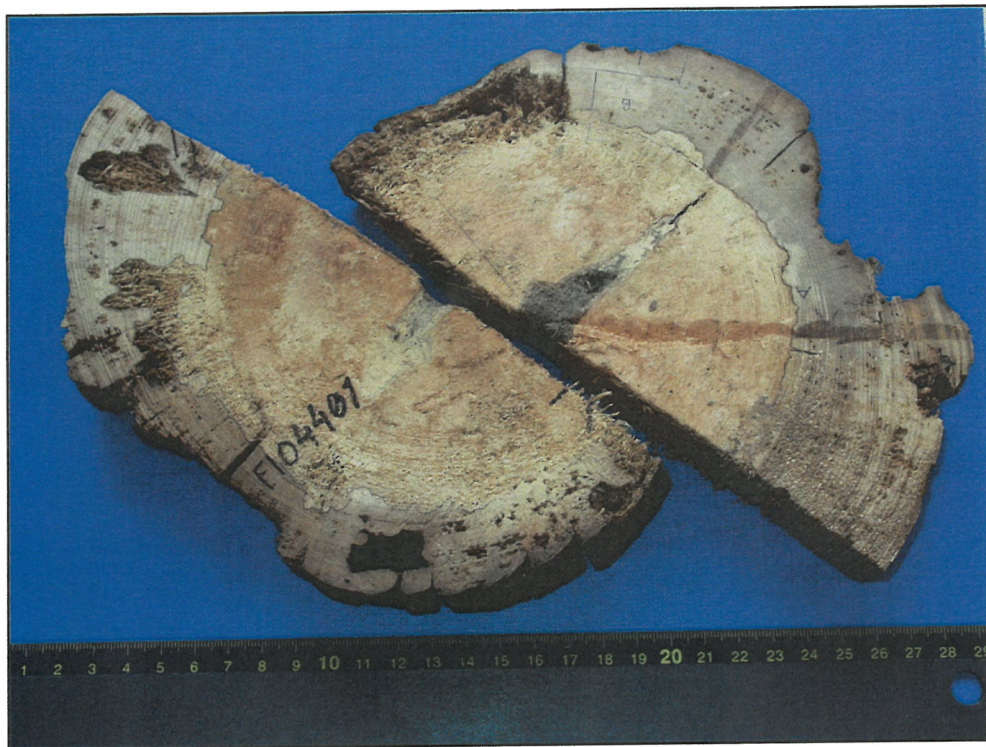
Liitekuva 1. Dendrokronologinen näyte FIO4401, pyöröhirsi DN2.

FIO4401: viimeinen mitattavissa oleva lusto on vuodelta 1812. Näytteessä mantopuukerros on paksu (40 mm, lustoja 54 kpl). Puun pinta on veistämätön ja pyöreämäinen. Kahden lustosarjan päättymisessä on vain viiden vuoden ero. Näin ollen puun pinnasta puuttuva lustomäärä voidaan arvioida vähäiseksi, 0-5 lustoksi. Puu on siis kaadettu aikavälillä 1812-1817.

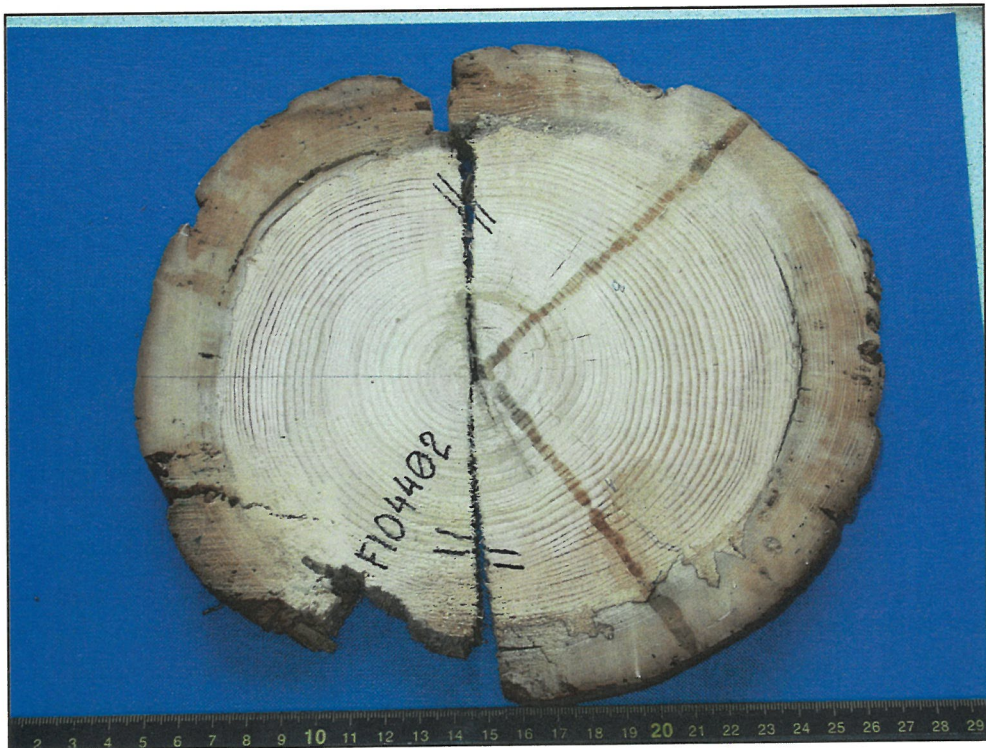
Liitekuva 2. Dendrokronologinen näyte FIO4402, pyöröhirsi DN4.

FIO4402: viimeinen mitattu lusto on vuodelta 1809. Tämän jälkeen pinnassa on vielä kolme mittauskelvottomaksi deformatoitunutta lustoa vuosilta 1810-1812. Mantopuukerros on melko paksu (21-25 mm). Puun pinta on kokonaan veistämätön ja pyöreämäinen. Tämän perusteella puun pinnasta puuttuva lustomäärä voidaan arvioida melko vähäiseksi, korkeintaan 10 lustoksi. Puu on siten kaadettu aikavälillä 1812-1819.

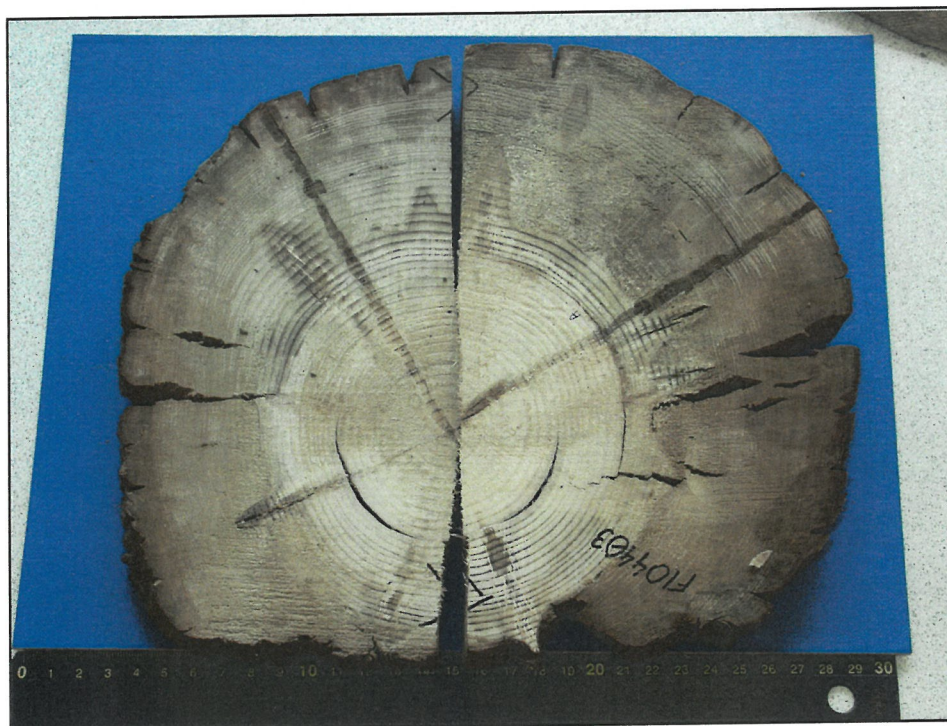
Liitekuva 3. Dendrokronologinen näyte FIO4403, mahdollinen uunin perustahirsi DN7.

FIO4403: viimeinen lusto on vuodelta 1763. Lusto ei kuitenkaan ole ehtinyt muodostua täydelliseksi, koska puu on kaadettu kesken kesän kasvukautta, todennäköisesti alkukesällä. Näytteessä mantopuukerros on hyvin paksu (n. 50 mm). Puun pinta on veistämätön ja pyöreämäinen. Kahden lustosarjan päättymisessä on vain kahden vuoden ero. Koska puun alkuperäinen kuorenlainen pinta on jäljellä, voidaan puun kaatoajankohta määrittää tarkasti kesään 1763.

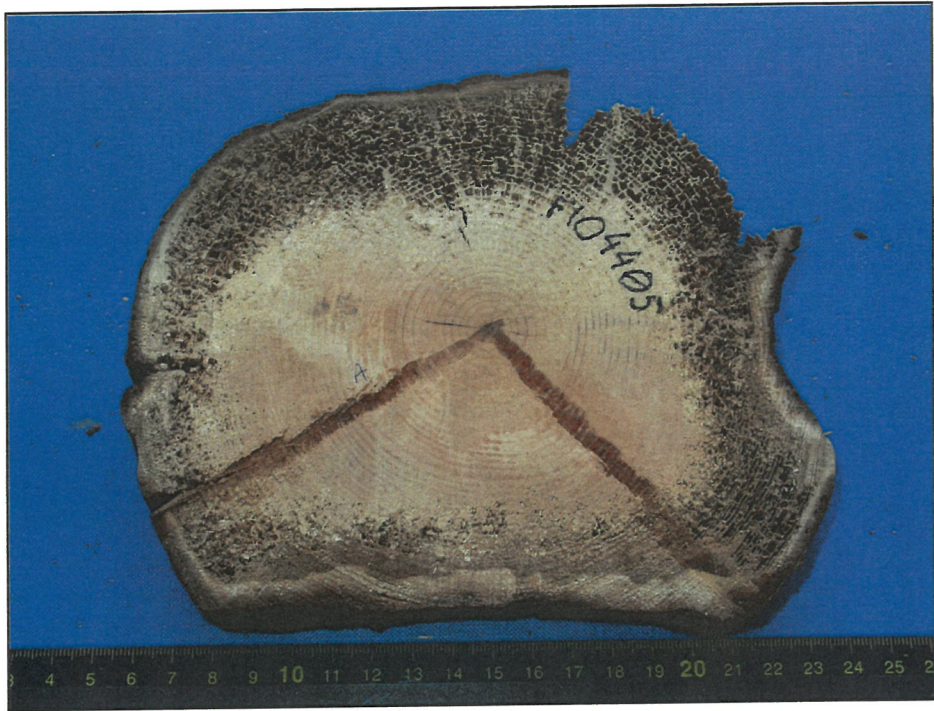
Liitekuva 5. Dendrokronologinen näyte FIO4405, kaivon alempi hirsi DN9.

FIO4405: viimeinen mittauskelpoinen lusto on vuodelta 1742. Tämän jälkeen puun pinnassa on vielä 20+-2 hyvin kapeata ns. mikrolustoa, joiden paksuutta ei ole mahdollista luotettavasti mitata. Lahonneisuuden takia mantopuukerros paksuutta ei voitu varmasti määrittää, mutta arviolta mantopuuta on 20-30 mm. Hirren molemmat sivut on veistetty, samoin pieni varaus. Hirren särmissä on kuitenkin veistämätöntä pyöreämäistä pintaa. Pinnan lahoaminen on kuitenkin voinut aiheuttaa joidenkin lustojen katoamisen. Edellä esitetyin perusteilla kaatoajankohdalle voidaan antaa vain *terminus post quem* -ajoitus: puun kaataminen on tapahtunut vuoden 1760 jälkeen. Hyvin todennäköisesti kaatoajankohta on 1760-luvulla, mutta tätä ei voida varmaksi määrittää.
