**HELI TEIVAINEN**

## *Asuinhuoneistojen märkätilojen alakattotilan kosteustekninen toiminta*

ADUCATE REPORTS AND BOOKS 16/2011

UNIVERSITY OF  
EASTERN FINLAND

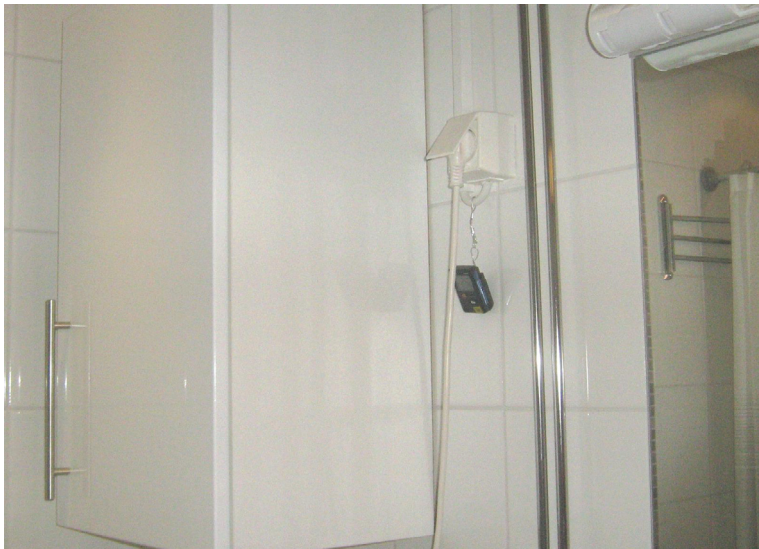
Kuva 3. Loggeri pesuhuoneen puolella. Pesuhuoneen puolella sijaitsevassa mittauspisteessä loggeri on kiinnitetty pintaan asennetun sähköjohtoon ympärille pistorasian alapuolella.

Pesuhuoneessa loggerien sijoittelussa tärkeimpänä kriteerinä oli se, etteivät ne sijaitse roiskevesien alueella. Toinen oleellinen kriteeri sijoittelulle oli lämpötila, jonka tulisi mittauspisteessä olla mahdollisimman lähellä huoneessa yleisesti vallitsevaa lämpötilaa, minkä vuoksi loggereita ei voitu sijoittaa esimerkiksi lämmityspattereiden viereen eikä peilikaapin päälle, jos kaapin yläreunassa oli valaisin. Loggereiden sijoittelussa tuli myös huomioida se, etteivät ne saaneet jättää pysyviä jälkiä pesuhuoneisiin. Kuvassa 3 loggeri on kiinnitetty pesuhuoneen seinässä olevaan pinta-asennettuun sähköjohtoon.

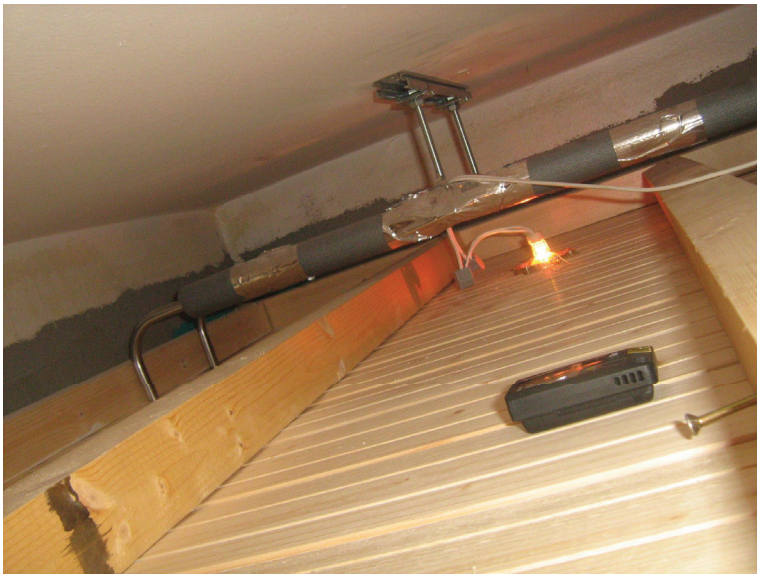
*Kuva 4. Alakaton taustatilassa loggeri on sijoitettu paneelialakaton päälle. Kuvan alakattotilassa oli runsaasti tilaa loggerin sijoittelulle.*

Tavoitteena oli saada loggerit sijoitettua mahdollisimman lähelle suihkupistettä alakaton takana. Lisäksi tavoitteena oli saada toinen loggeri sijoitettua alakaton taustan päälle ja toinen mahdollisimman lähelle yläpuolista väli- tai yläpohjan pintaa. Kuvassa 4 loggeri on sijoitettu paneelialakaton päälle.

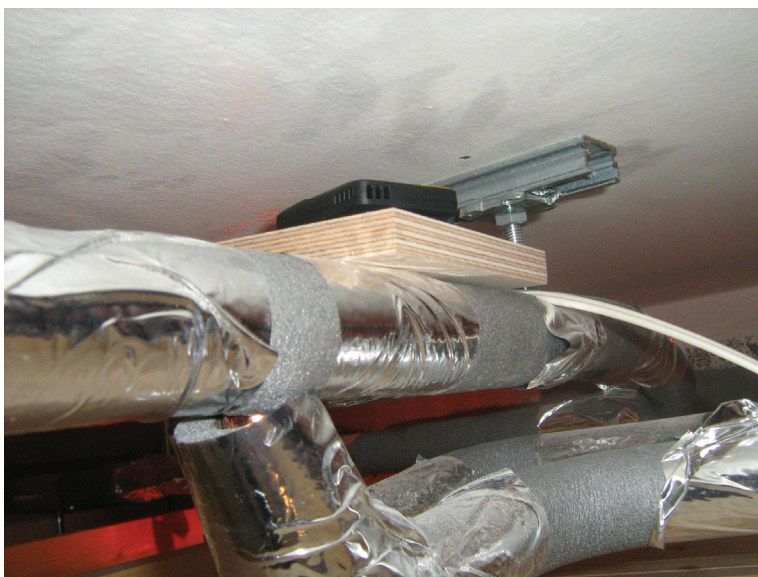
*Kuva 5. Loggeri sijoitettuna lämmöneristettyjen vesijohtojen päälle. Loggerin alla on vanerilevy korokkeena ja lisälämmöneristeenä.*

Yläpinnan (välipohja tai yläpohja) läheisyyteen loggerit saatiin osassa kohteista asennettua onnistuneesti sijoittamalla vanerilevy lämpöeristettyjen vesijohtojen päälle, jolloin vaneri toimi lisäeristeenä, ja loggeri levyn päälle, kuten kuvassa 5, tai rautalankakiinnityksellä kiinnitettyä loggeri seinän yläreunaan. Yhdessä kohteessa havaittiin käytännössä, ettei mittaus onnistu sijoittamalla loggeri suoraan vesijohdon lämmöneristeen päälle, sillä lämpimän vesijohdon lämpötila häiritsi mittaustuloksia. Koska taustatilaan oli kuitenkin kaksi loggeria, saatiin toisen tulos käyttöön.

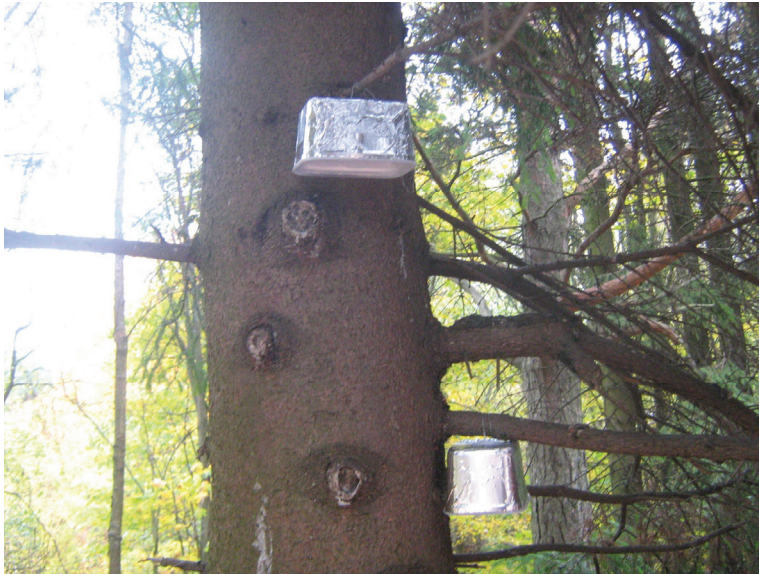
*Kuva 6. Ulkoilmamittauksessa loggerit on sijoitettu suojaisaan paikkaan puun alle. Loggerit on kiinnitetty alumiiniteipillä päällystettyjen pakasterasioiden sisälle ja näin ne on suojattu sekä sateelta että auringonpaisteelta.*

vielä suojaisaan paikkaan puun alle, jotta sadevedet ja aurinko häiritsisivät mittausta mahdollisimman vähän. Ulkoilmamittauksen toteutus on kuvassa 6.

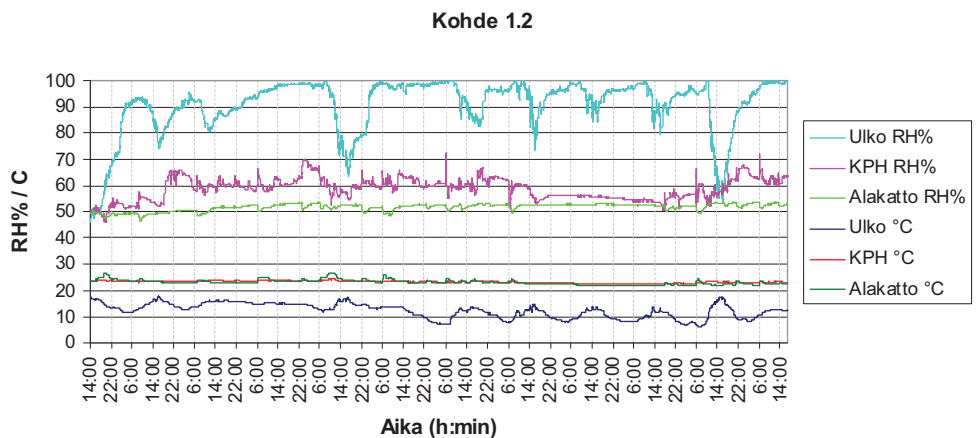
Kuva 8. Painovoimainen ilmanvaihto ja paneelialakatto- Märkätilan kosteus seuranta 11 vuorokauden ajan 2 minuutin välein. Mittausajankohta 10. - 21.9.2010.

Kummassakin kohteessa alakaton taustatilan kosteusolot seurasivat viiveellä pesuhuoneen kosteutta niin, että taustatilan alin kosteustaso sijoittui monesti pesuhuoneen korkeimman kosteustason kohdalle. Alakaton kosteus myös väheni huomattavasti hitaammin kuin pesuhuoneen puoleinen kosteus, minkä vuoksi alakaton taakse ei muodostunut varsinaisia kosteuspiikkejä, vaan pidempijaksoisia loivia kosteuden nousuja.

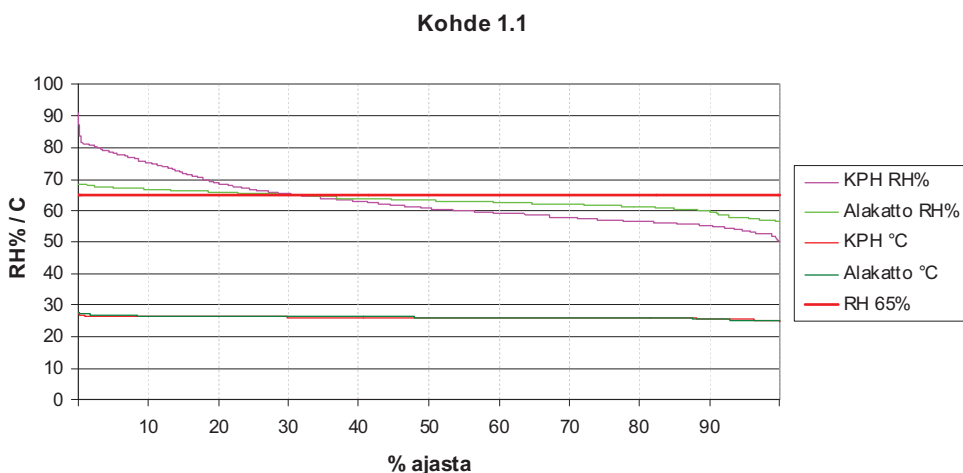
Kuva 9. Painovoimainen ilmanvaihto ja paneelialakatto: suhteellisen kosteuden pysyvyysskäyrä. Mittausajankohta 10. - 21.9.2010.

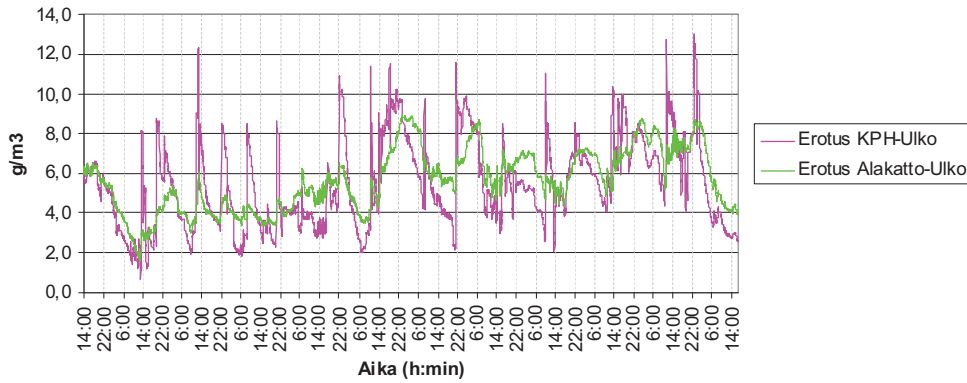
### Kohde 1.1 Kosteuslisä

Kuva 12. Painovoimainen ilmanvaihto ja paneelialakatto: ilman kosteuslisä verrattuna ulkoilmaan. Mittausajankohta 10. - 21.9.2010.

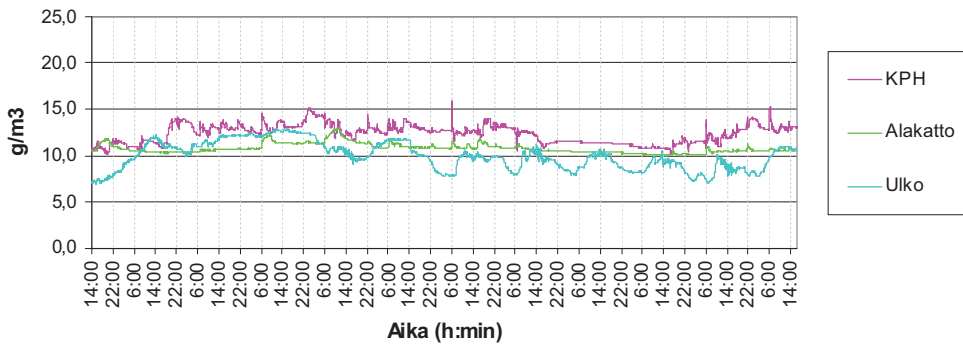
### Kohde 1.2 Kosteussisältö

Kuva 13. Painovoimainen ilmanvaihto ja paneelialakatto: ilman kosteussisällön vaihtelu. Mittausajankohta 10. - 21.9.2010.

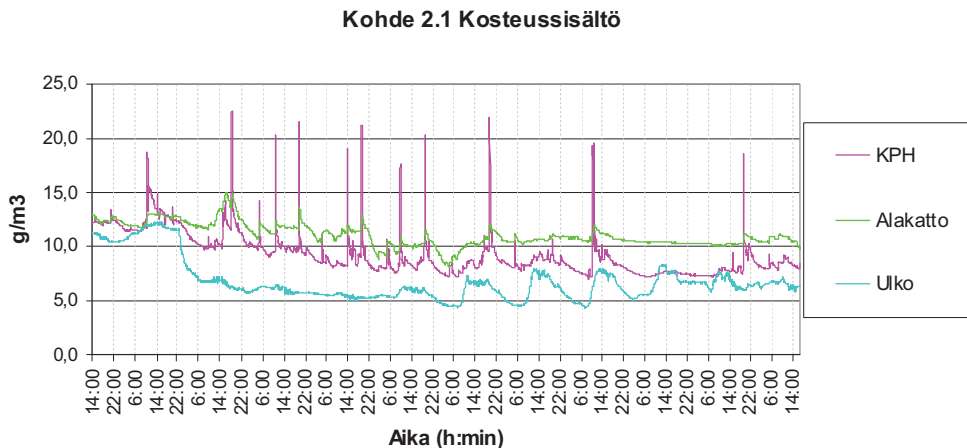
Kuva 19. Painovoimainen ilmanvaihto ja kipsilevyalakatto: ilman kosteussisällön vaihtelu. Mittausajankohta 24.9. - 5.10.2010.

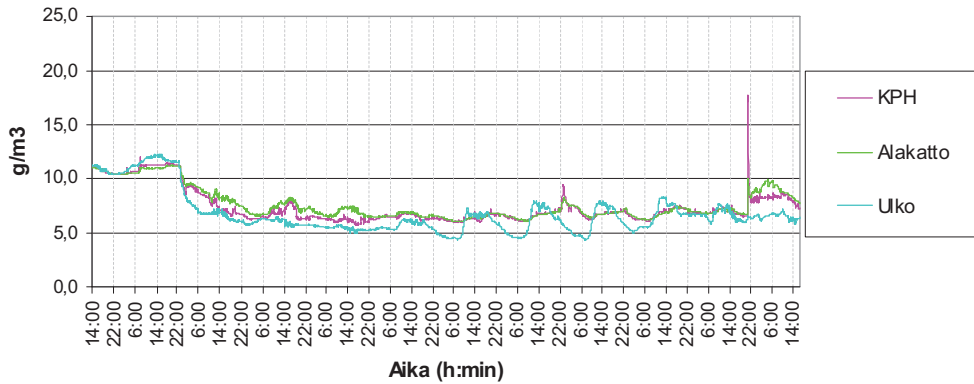
### Kohde 2.2 Kosteussisältö

Kuva 21. Painovoimainen ilmanvaihto ja kipsilevyalakatto: ilman kosteussisällön vaihtelu. Mittausajankohta 24.9. - 5.10.2010.

Kohteen 2.2 alakaton taustatilan kosteuslisä ulkoilman kosteuteen vaihteli välillä -1,4 – 3,3 g/m<sup>3</sup>, keskiarvo kosteuslisälle oli 0,9 g/m<sup>3</sup>. Pesuhuoneen puolella kosteuslisä vaihteli välillä -1,3 – 11,2 g/m<sup>3</sup> ja sen keskiarvo oli 0,6 g/m<sup>3</sup>. Kosteuslisä oli erittäin pieni sekä alakaton taustatilassa että pesuhuoneen puolella. Kosteuslisän pienuutta selittää se, ettei kohteen pesuhuonetta juuri käytetty mittausjaksolla. Kohteen 2.2 mittausjakson kosteussisällön vaihtelut on esitetty kuvassa 21 ja kosteuslisät ulkoilmaan nähden kuvassa 22.

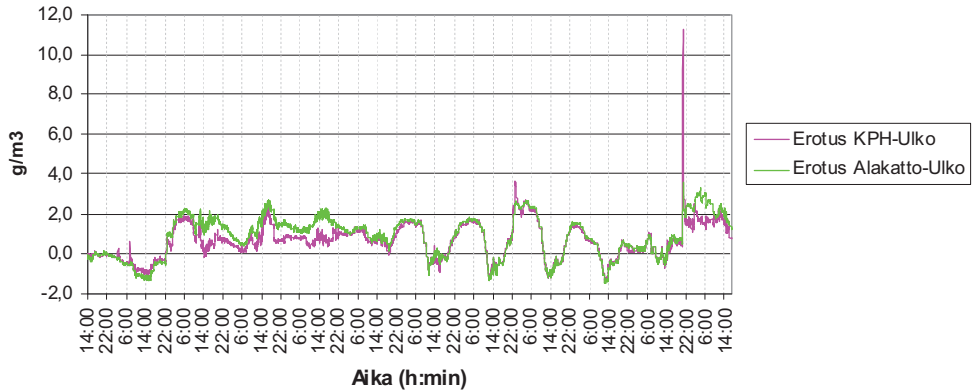
## Kohde 2.2 Kosteuslisä

Kuva 22. Painovoimainen ilmanvaihto ja kipsilevyalakatto: ilman kosteuslisä verrattuna ulkoilmaan. Mittausajankohta 24.9. - 5.10.2010.

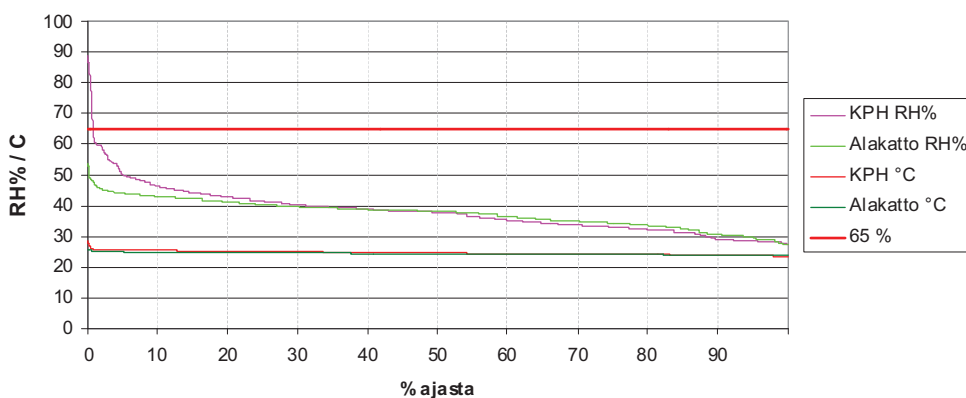
### Kohde 3.2

Kuva 26. Koneellinen poistoilmavaihto ja kipsilevyalakatto: suhteellisen kosteuden pysyvyyskäyrä. Mittausajankohta 8. - 19.10.2010.

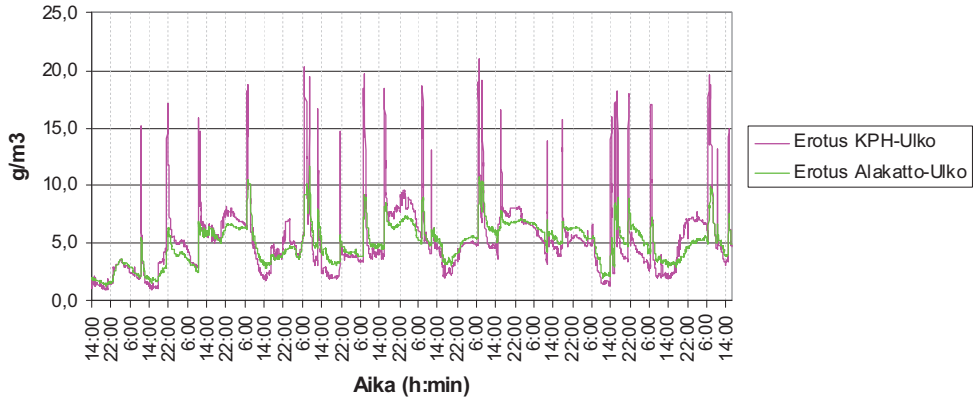
### Kohde 3.1 Kosteuslisä

Kuva 28. Koneellinen poistoilmanvaihto ja kipsilevyalakatto: ilman kosteuslisä verrattuna ulkoilmaan. Mittausajankohta 8. - 19.10.2010.

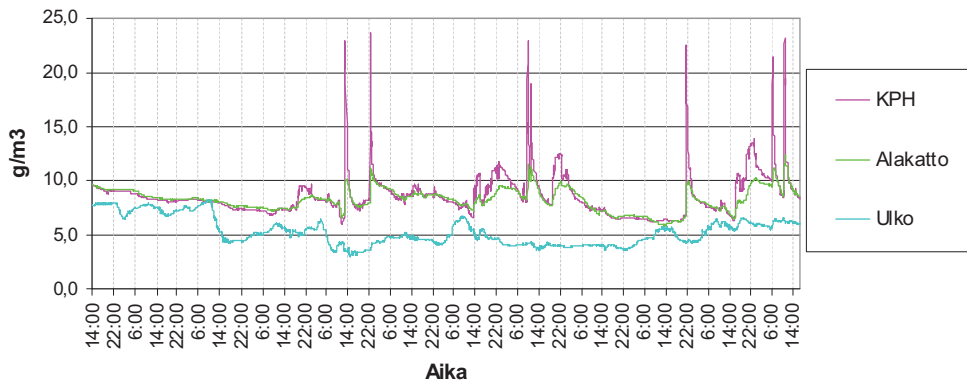
### Kohde 3.2 Kosteussisältö

Kuva 29. Koneellinen poistoilmanvaihto ja kipsilevyalakatto: ilman kosteussisällön vaihtelu. Mittausajankohta 8. - 19.10.2010.

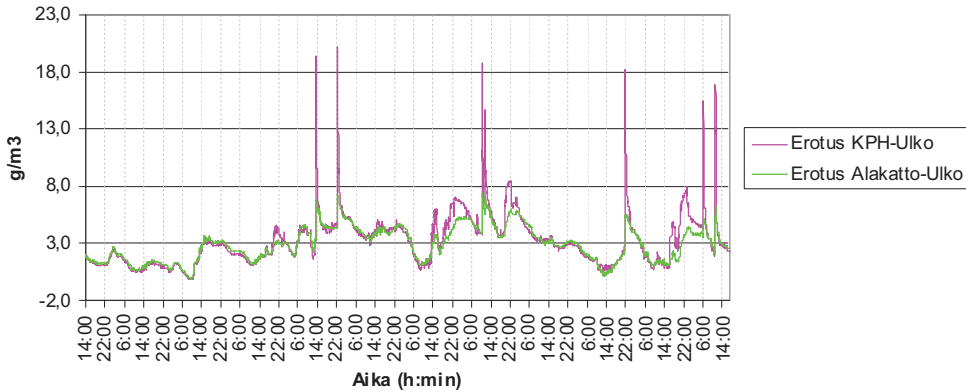
### Kohde 3.2 Kosteuslisä

Kuva 30. Painovoimainen ilmanvaihto ja kipsilevyalakatto: ilman kosteuslisä verrattuna ulkoilmaan. Mittausajankohta 8. - 19.10.2010.

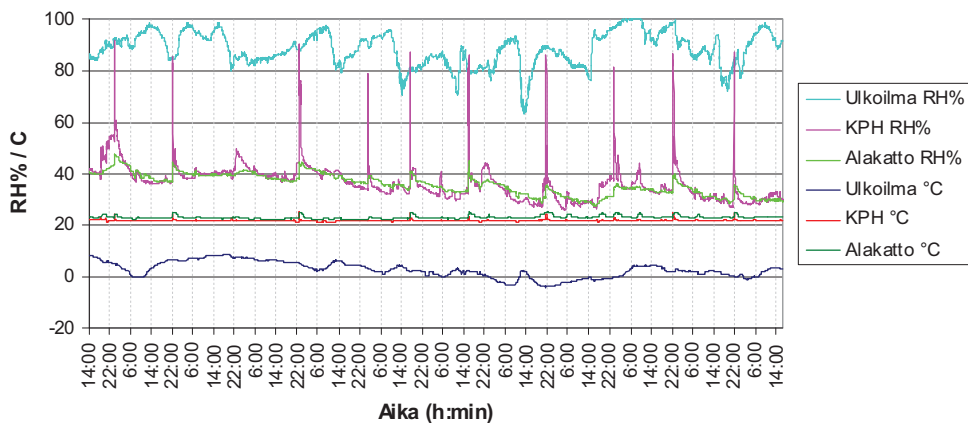
#### Kohde 4.1

Kuva 31. Koneellinen poistoilmanvaihto ja kipsilevyalakatto: lämpötila ja kosteus. Märkätilan kosteusseuranta 11 vuorokauden ajan 2 minuutin välein. Mittausajankohta 1. - 12.11.2010.

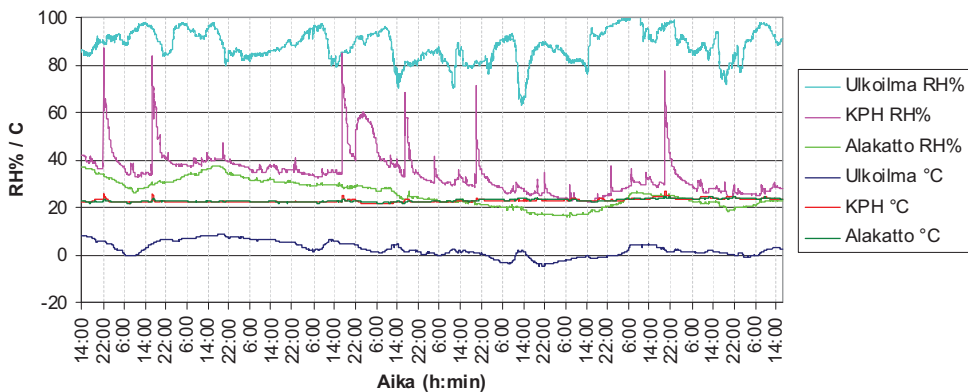
#### Kohde 4.2

Kuva 32. Koneellinen poistoilmanvaihto ja kipsilevyalakatto: lämpötila ja kosteus. Märkätilan kosteusseuranta 11 vuorokauden ajan 2 minuutin välein. Mittausajankohta 1. - 12.11.2010.

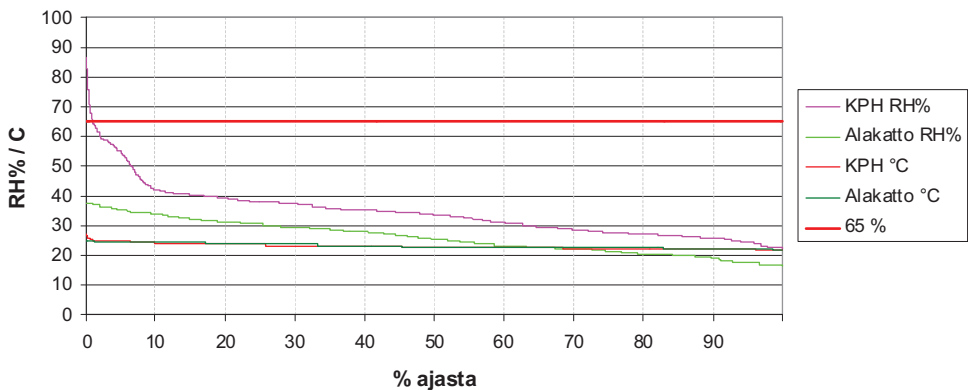
#### Kohde 4.2

Kuva 34. Koneellinen poistoilmanvaihto ja kipsilevyalakatto: suhteellisen kosteuden pysyvyysskäyrä. Mittausajankohta 1. - 12.11.2010.

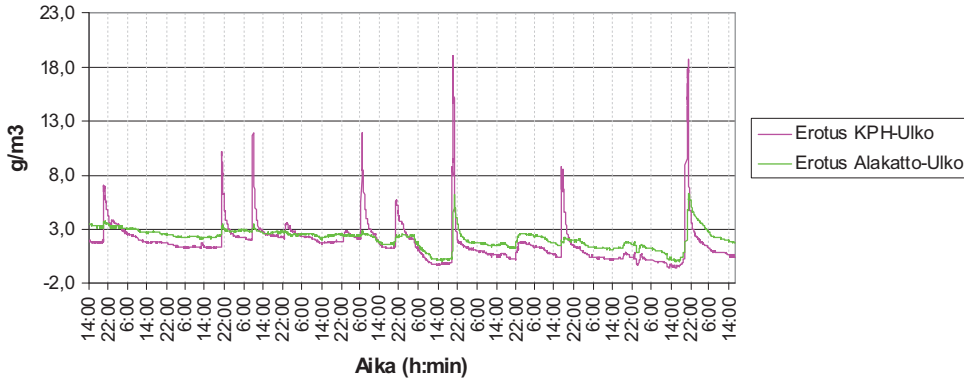
### Kohde 6.1 Kosteuslisä

Kuva 46. Omakotitalo, koneellinen tulo- ja poistoilmanvaihto, paneelialakatto: ilman kosteuslisä verrattuna ulkoilmaan. Mittausajankohta 25.11. – 6.12.2010.

Kohteen 6.1 alakaton taustatilan kosteuslisä ulkoilman kosteuteen verrattuna vaihteli välillä  $0,1 - 6,2 \text{ g/m}^3$  ja keskiarvo kosteuslisälle oli  $2,2 \text{ g/m}^3$ . Pesuhuoneen puolella kosteuslisä vaihteli välillä  $-0,5 - 19,1 \text{ g/m}^3$ , keskiarvon ollessa  $1,8 \text{ g/m}^3$ . Kohteen 6.1 mittausjakson kosteussisällön vaihtelut on esitetty kuvassa 45 ja kosteuslisät ulkoilmaan nähden kuvassa 46. Kosteuslisä oli pesuhuoneessa ja alakaton taustatilassa huomattavasti pienempi kuin tutkimuksilla (Vinha ym. 2005) saatu mitoitusarvo pientalon talviaikaiselle kosteuslisälle, joka on  $4 \text{ g/m}^3$ .
