**OSASTOINTI JA ALIPAINIESTUS
PÖLYNHALLINTAMENETELMINÄ SANEERAUKSESSA**

Vuokko Lappalainen
Pro Gradu -tutkielma
Ympäristötiede
Itä-Suomen yliopiston ympäristötieteen laitos
Maaliskuu 2012

Vuokko Lappalainen: Osastointi ja alipaineistus pölynhallintamenetelminä saneerauksessa

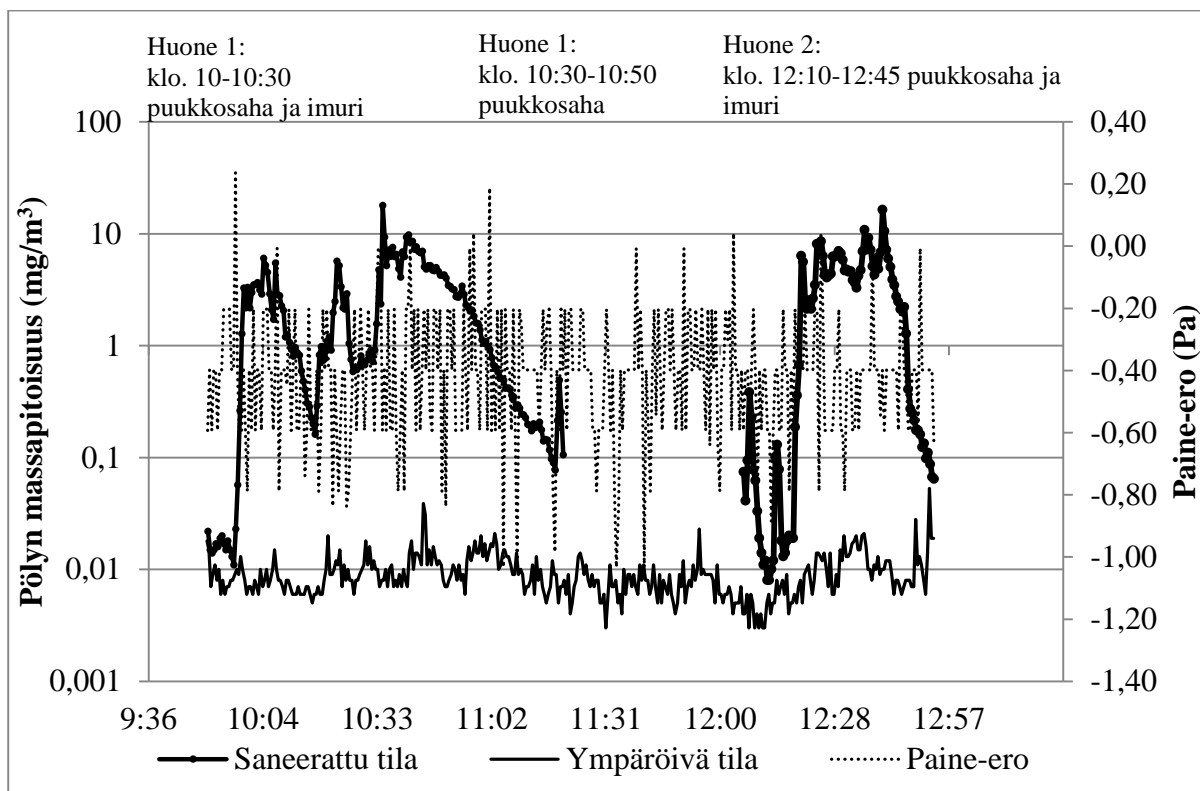
Kuva 3. PM₁₀-hiukkaspitoisuudet ja paine-ero kipsikaton purkamisen aikana.

Ensimmäinen tutkittu pölyävä työvaihe oli kipsikaton purkaminen. Saneeratun tilan ja ympäröivän tilan ilman hiukkaspitoisuudet ja niiden välinen paine-ero ajan funktiona on esitetty kuvassa 3. Saneeratun tilan mittauspiste oli sijoitettu pölyävän työvaiheen välittömään läheisyyteen. Kipsikattoa purettiin kahdessa eri huoneessa, jolloin saneeratusta tilasta tehtiin kaksi perättäistä mittausta. Testauksen aikana toinen rakennustyöntekijä sahasi katon kipsilevyä ja toinen piti imurin suulaketta mahdollisimman lähellä sahattavaa kohtaa.

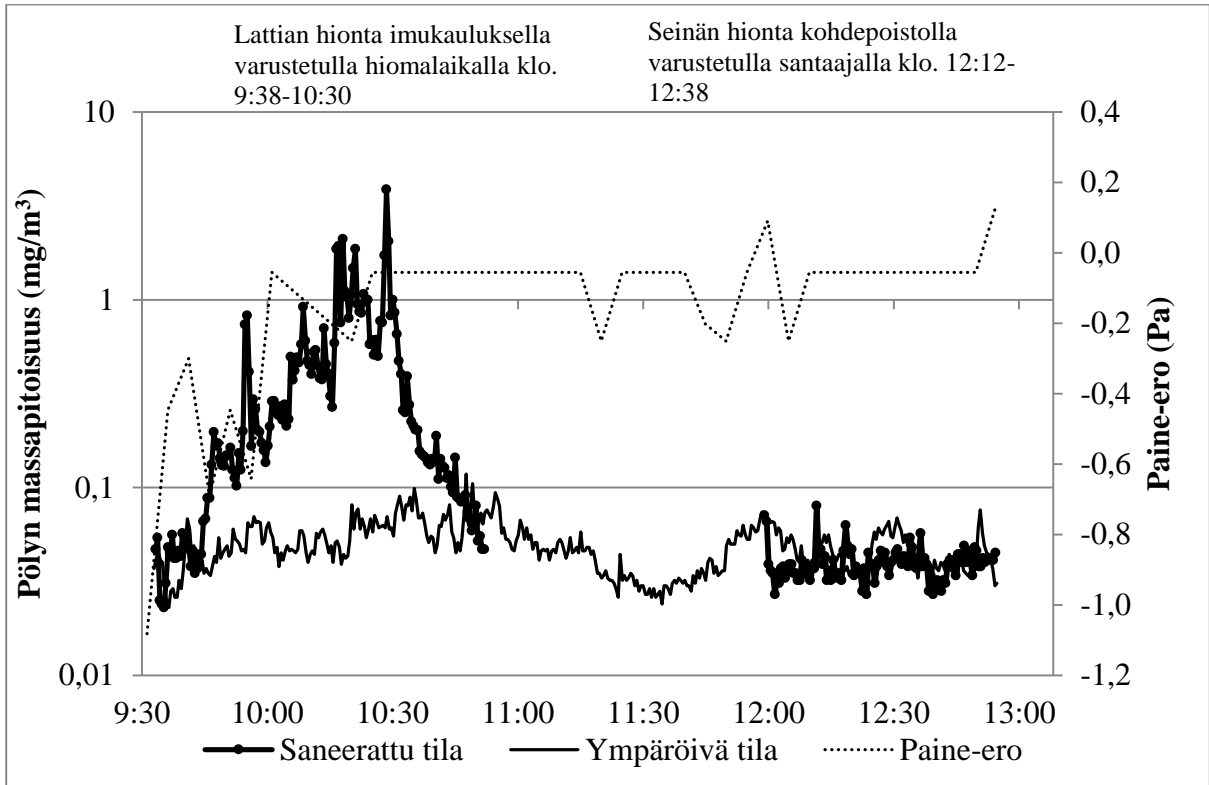
Kuva 5. PM₁₀-hiukkaspitoisuudet ja paine-ero hiontatöiden aikana.

Kolmantena mitattavana työvaiheena sairaalakohteessa oli hiontatyöt. Aamupäivällä betonilattiaa hiottiin kohdepoistolla varustetulla hiomalaikalla, ja iltapäivällä vaneriseinää hiottiin kohdepoistolla varustetulla santaajalla. Kuvassa 5 on esitetty hiontatöiden aikana tehtyjen mittausten tulokset.

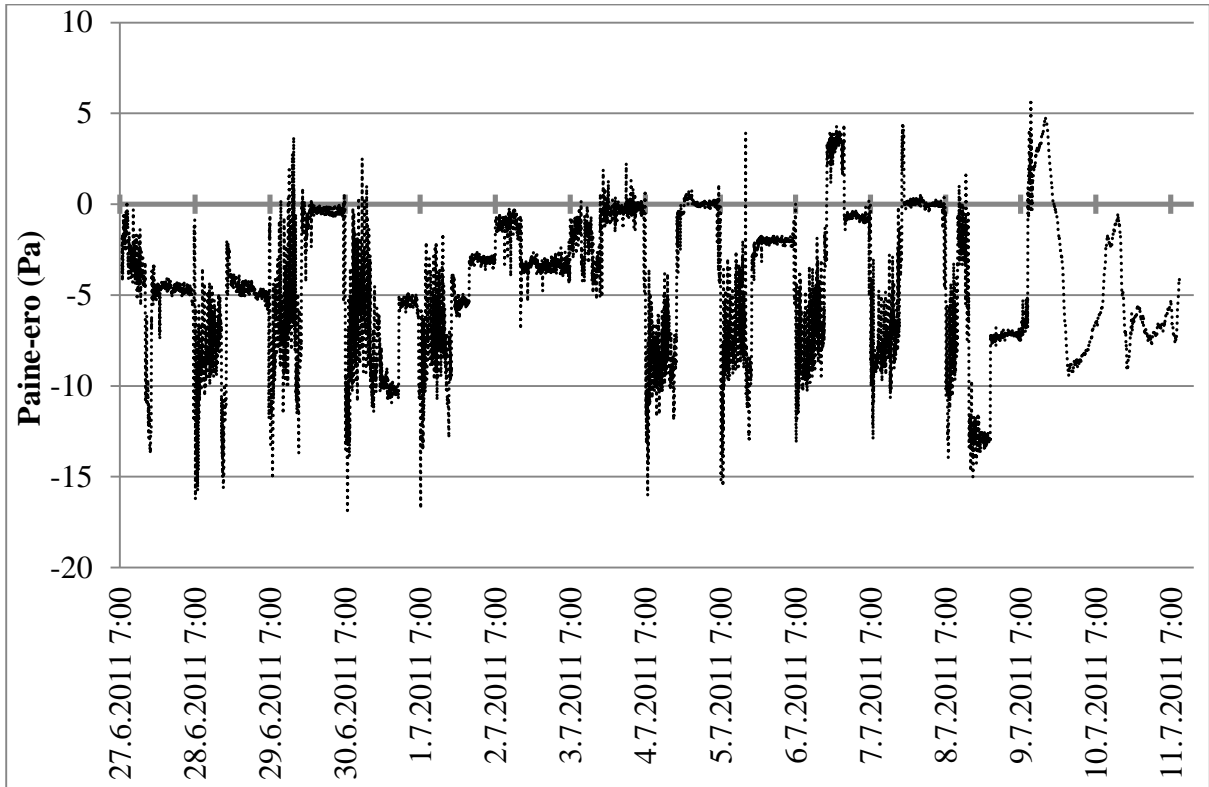
Kuva 8. Paine-eroseuranta 27.6.-11.7.2011 tutkimuslaitoskohteessa.

Tutkimuslaitoskohteen alipaineistajien tilavuusvirrat mitattiin kahtena päivänä, joista ensimmäisenä (19.4.2011) teoreettinen ilmanvaihtokerroin oli 1 1/h ja toisena päivänä (11.7.2011) kerroin oli 3 1/h. Kohteessa tehtiin pitkäaikaista paine-eroseurantaa, jonka tulokset ovat taulukossa 12. Paine-erojen vuorokausirytmissä oli paljon vaihtelua (kuva 8).

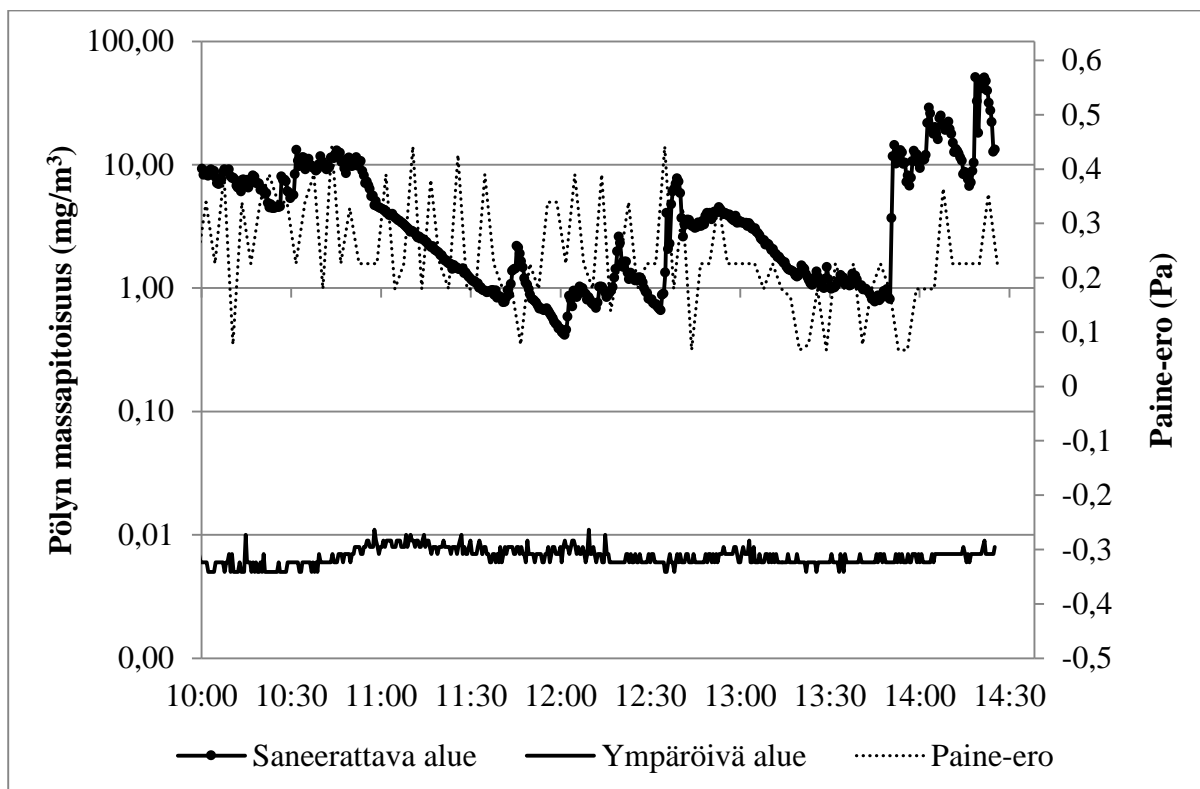
Kuva 9. PM₁₀-hiukkasten pitoisuudet saneeratussa tilassa ja sitä ympäröivässä tilassa 5.5.2011.

Tutkimuslaitoskohteen ensimmäisen mittauspäivän PM₁₀-hiukkaspitoisuudet ja paine-ero on esitetty kuvassa 9. Saneeratussa tilassa pölypitoisuudet olivat varsin korkeita, mutta laskivat taukojen aikana. Ympäröivässä tilassa pölypitoisuudet pysyivät alhaisina, alle 0,01 mg/m³, saneerausalueen pitoisuusvaihteluista huolimatta koko mittauspäivän ajan. Paine-ero oli koko mittauspäivän ajan ylipaineen puolella. Toisen mittauspäivän (6.5.2011) tulokset olivat samansuuntaisia ja ne ovat liitteessä 3.

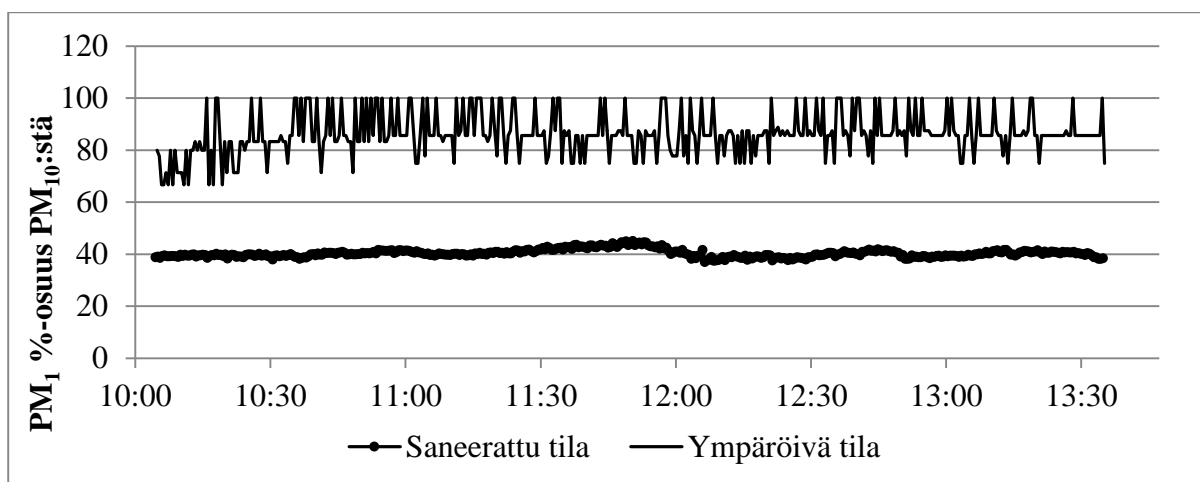
Kuva 10. PM₁-hiukkasten prosenttiosuus PM₁₀-hiukkasista 5.5.2011.

Kuvassa 10 on tutkimuslaitoskohteen ensimmäisen mittauspäivän PM₁-hiukkasten osuus PM₁₀-hiukkasista. Saneeratun tilan PM₁₀-hiukkasista 30-40 % oli halkaisijaltaan alle 1 µm, kun taas ympäröivässä tilassa niiden osuus oli 70-100 %.

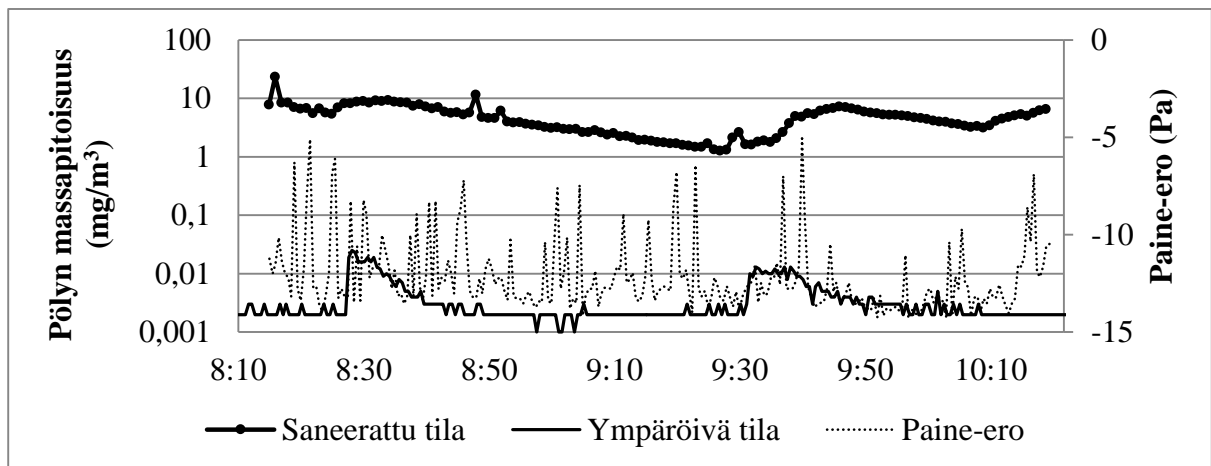
Kuva 12. Osastoinnin testaus merkkisavun avulla.

Osastointia testattiin tutkimuslaitoskohteessa 15.7.2011 merkkisavun avulla, ja nämä tulokset on esitetty kuvassa 12. Merkki savua lisättiin kahdessa erässä, jotka erottuivat pitoisuuskuvajasta.

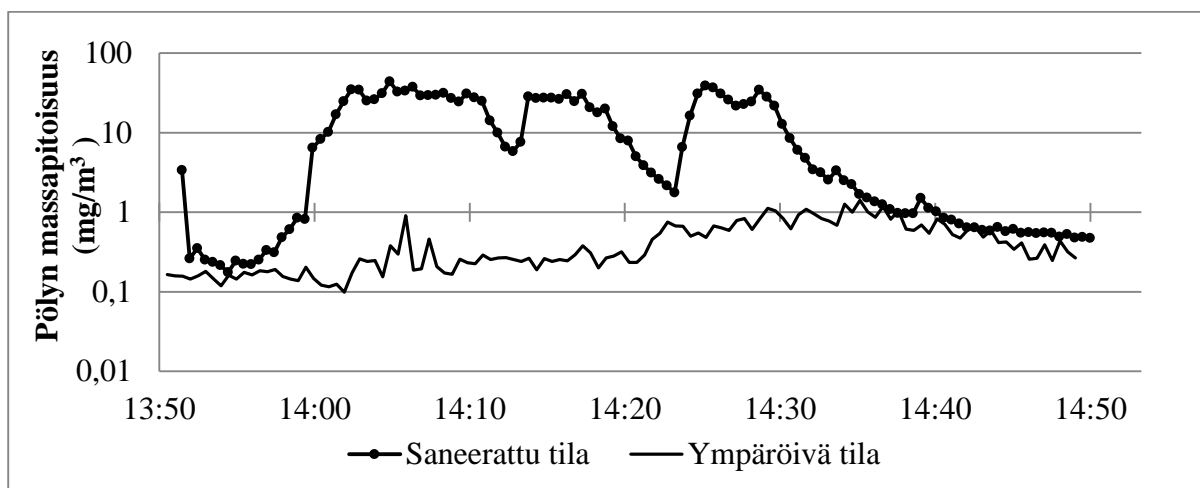
Kuva 15. PM_{10} -hiukkaspitoisuudet kylpyhuoneen viemäriurien piikkauksen aikana 16.5.2011 ilman osastointia.

Viemäriurien piikkausta mitattiin myös toisessa kylpyhuoneessa, jota ei osastoitu. Tämän mittauksen pölypitoisuudet ovat kuvassa 15. Työvaiheen aikana saneeratun tilan pölypitoisuus nousi jopa 50 mg/m^3 ja ympäröivän tilan pölypitoisuus 5 mg/m^3 . Saneeratussa tilassa noin 60 % PM_{10} -hiukkasista oli alle $1 \mu\text{m}$ kokoisia, kun taas ympäröivässä tilassa sama luku oli hieman yli 30 % (liite 4 kuva 2).

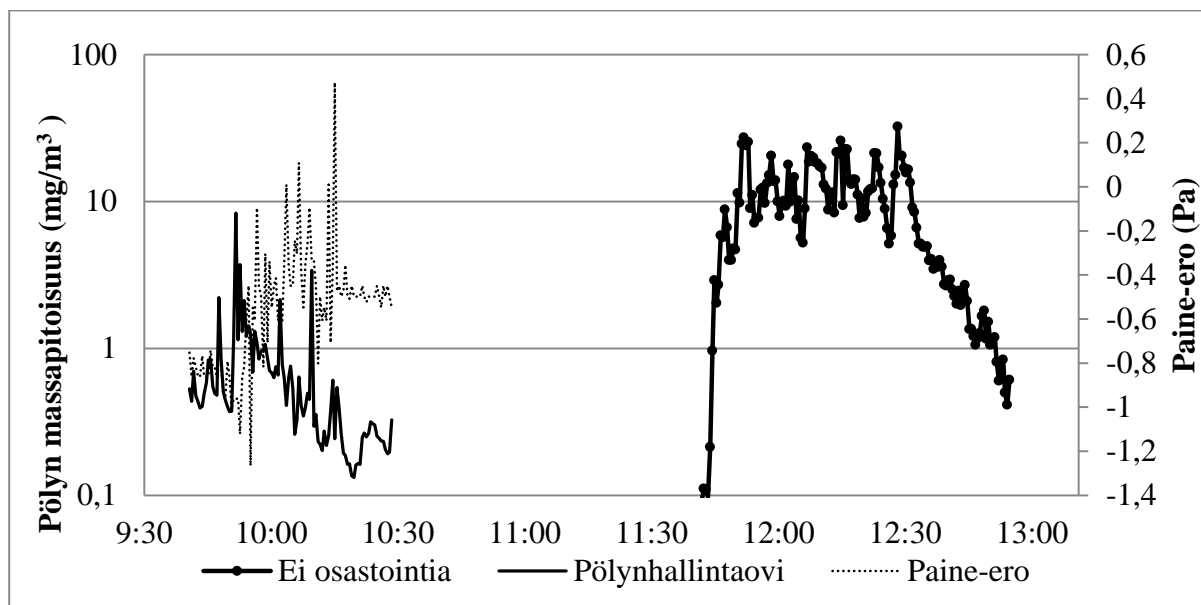
Kuva 16. PM₁₀-hiukkaspitoisuudet 17.-18.5.2011 betonilattian sahauksen aikana.

Toisena mitattavana työvaiheena kerrostalokohteessa oli betonilattian sahaus. Kuvassa 16 on betonilattian sahausajan aikana mitatut pölypitoisuudet ja paine-ero osastoidun tilan osalta. Pölynhallintaoven käytön aikana pölypitoisuudet olivat noin kymmenesosan luokkaa ilman pölynhallintaovea tehdyn työn aikana mitattuun pölypitoisuuteen nähden. Molempien työvaiheiden aikana PM_{10} -hiukkasista noin 35 % oli PM_1 -hiukkasia (liite 5).

Betonilattian sahauksen aikana kerrostalokohteessa osastointimenetelmänä käytettiin pölynhallintaovea, jonka lisäksi sahassa käytettiin vesivoitelua. Työvaiheen aikana ilman osastointia pölypitoisuus oli noin $10\text{-}15 \text{ mg/m}^3$ saneeratun tilan oviaukon ulkopuolelta mitattuna. Pölynhallintaoven ollessa käytössä vastaavasta kohdasta mitattu pölypitoisuus vaihteli $0,5 \text{ mg/m}^3$ ja 5 mg/m^3 välillä. Paine-ero oli noin -0,5 Pa. Pölynhallintaoven käytön aikana pölypitoisuus ympäröivässä tilassa oli noin 1/10 ilman pölynhallintaovea mitattuun

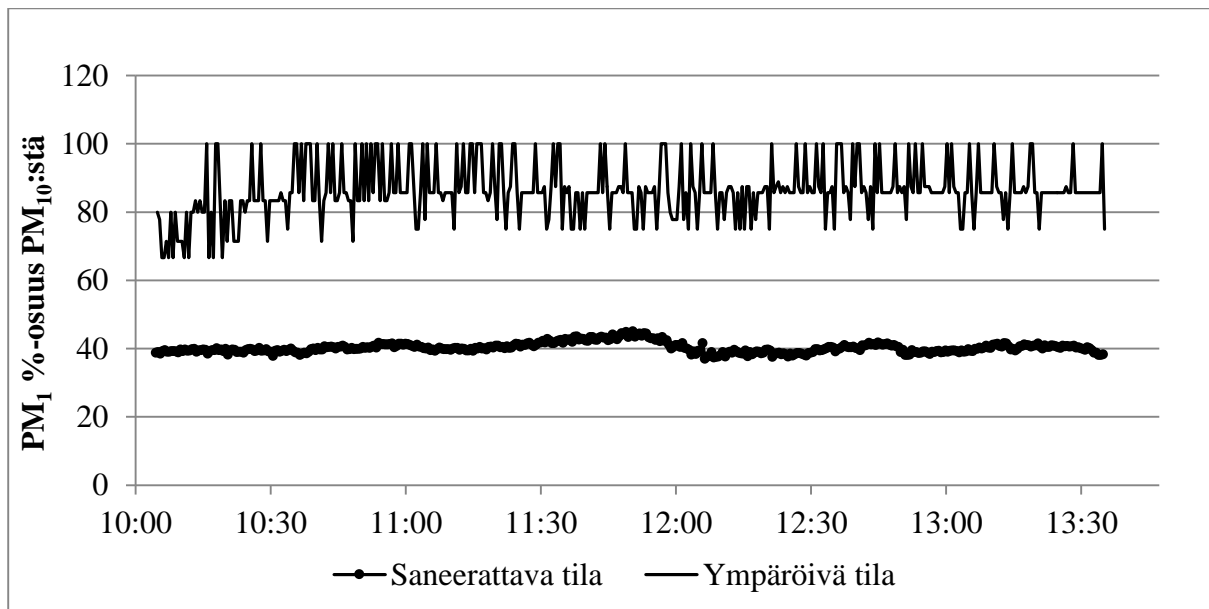
Kuva 2: Mittauspäivän 6.5.2011 PM₁-hiukkasten prosenttiosuus PM₁₀-hiukkasista.
